PIANO NAZIONALE DI INTERVENTI INFRASTRUTTURALI E PER LA SICUREZZA NEL SETTORE IDRICO (PNISSI)

Piano di interventi per il potenziamento delle fonti di approvvigionamento idrico e riduzione delle vulnerabilità degli acquedotti comunali della Provincia di Monza e Brianza. Realizzazione campi pozzi centrale di Vedano al Lambro, Verano B.za e Albiate, relative dorsali e attuazione piani idrici, piano pozzi e piano serbatoi

DOCFAP – LOTTO 6

Attuazione Piano Idrico Integrato, Piano Pozzi e Piano Serbatoi (Pensili - Vasche - Silos: ripristini strutturali, ripristini esterni, impermeabilizzazioni)

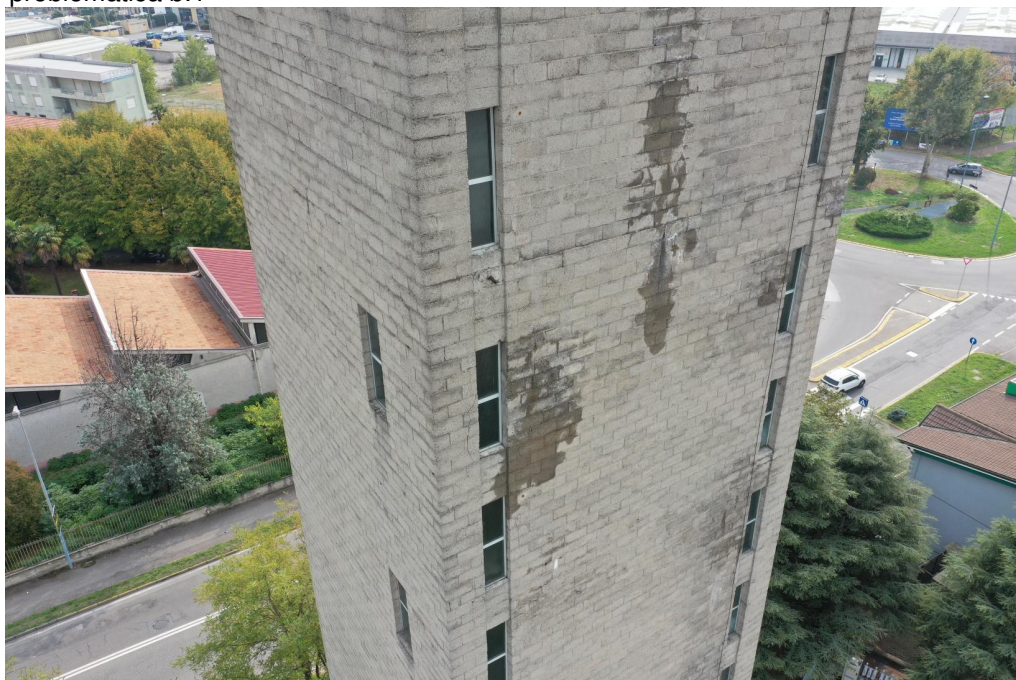
Foto per problematica b.1

- Tipologia costruttiva: torre a base quadrangolare in blocchi di calcestruzzo.
- Osservazioni: presenza di macchie di umidità con efflorescenze su tutte le facciate della costruzione, in particolar modo sul lato rivolto a nord-ovest.
- Prescrizioni: onde evitare un ammaloramento delle murature portanti perimetrali, indagare e risolvere le cause delle macchie di umidità osservate.
- Valutazione sicurezza: non richiesta in quanto la struttura non risulta ricadere in nessuno dei punti esplicitati in premessa.

Onde evitare un ammaloramento delle murature portanti perimetrali, indagare e risolvere le cause delle macchie di umidità osservate.

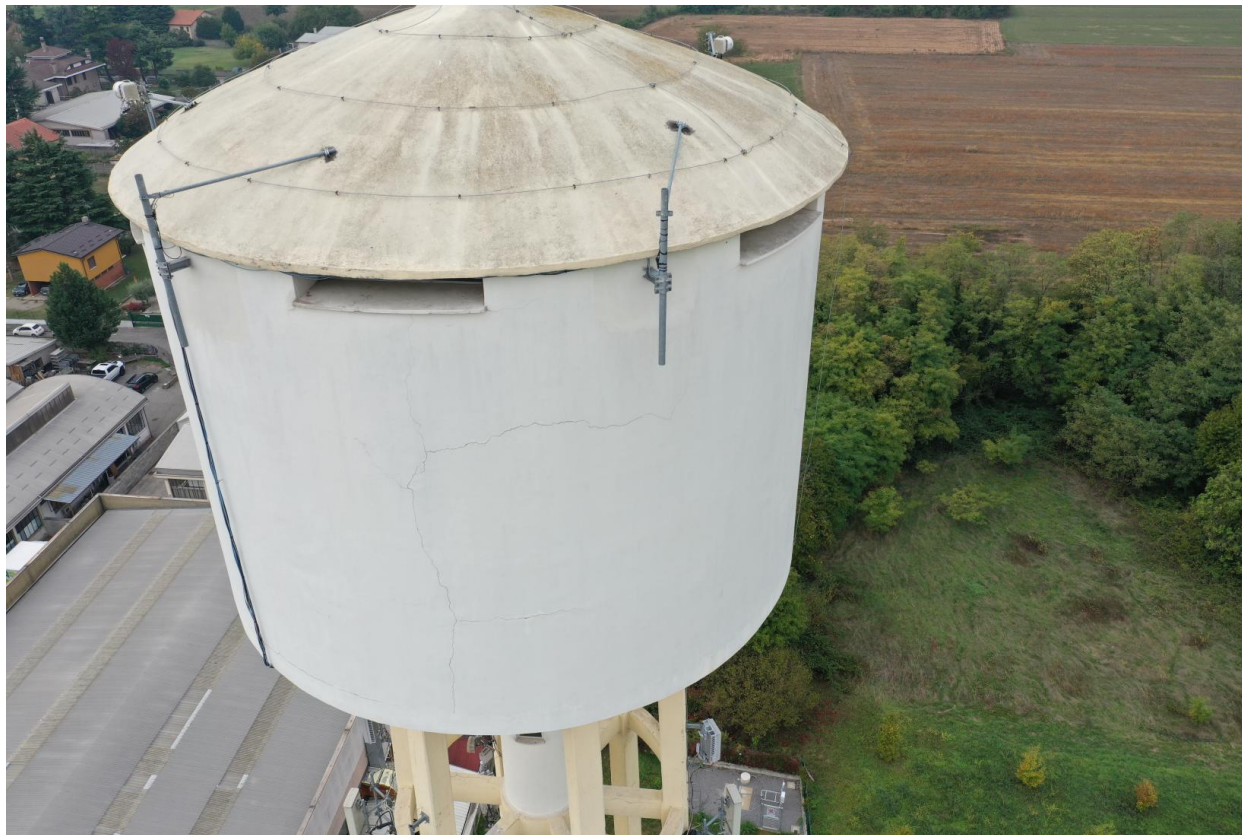
Foto per problematica b.5

- Osservazioni: struttura in buono stato di conservazione, solo presenza di segni di invecchiamento nella tinteggiatura dei pilastri, raggi e corone dovuti agli agenti atmosferici. Nell’intonaco perimetrale esterno del serbatoio cilindro sommitale sono presenti fessure.

Monitorare l'intonaco di rivestimento del serbatoio cilindrico sommitale in quanto è possibile che, col tempo, avvengano distacchi del suddetto intonaco.

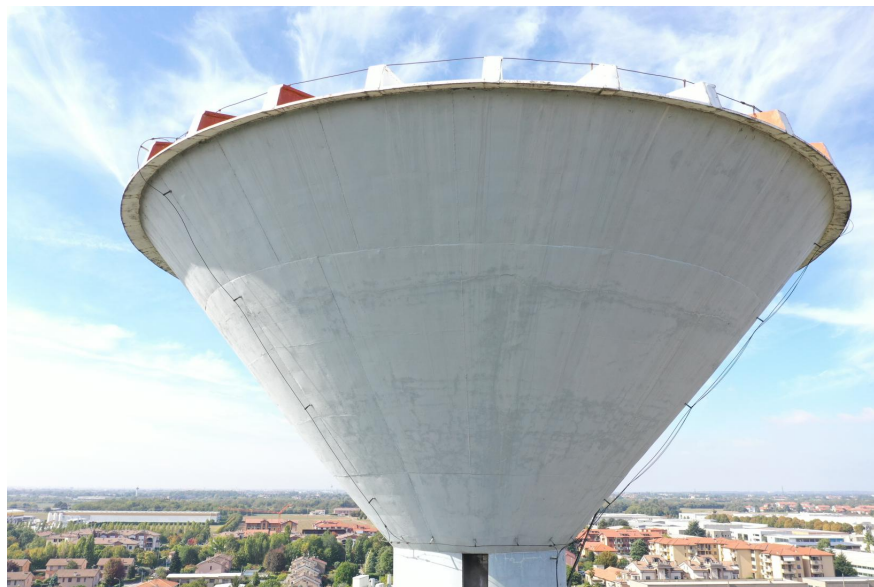
Foto per problematica b.2

- Tipologia costruttiva: struttura a torre cilindrica con serbatoio sommitale tronco conico rovesciato, il tutto in calcestruzzo armato.
- Osservazioni: presenza di efflorescenze nella parte tronco conica (ove è presente il serbatoio d'acqua). Nella parte cilindrica del manufatto sono visibili delle fessure ed in corrispondenza di alcune di esse è avvenuto il distacco del copriferro del calcestruzzo armato, con esposizione dei ferri d'armatura.

Verificare lo stato dello strato d'isolamento interno del serbatoio. Per quanto riguarda la parte cilindrica, è necessario ripristinare il copriferro dei ferri esposti, rimuovendo l'eventuale altro copriferro in fase di distacco, trattare i ferri con passivante e ricostituire il copriferro originale tramite apposita malta fibrorinforzata a ritiro controllato.

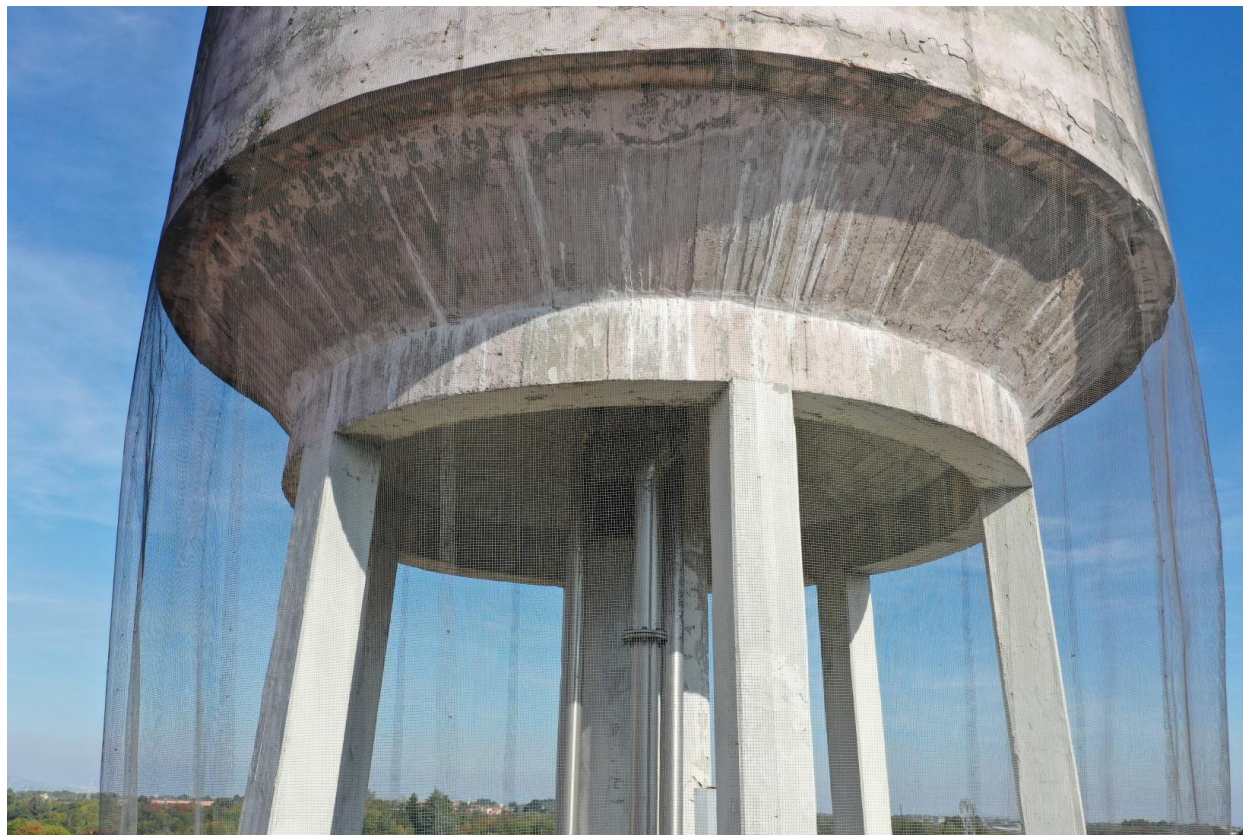
Foto per problematica b.2

- Osservazioni: struttura ammalorata, l’intonaco esterno del serbatoio sommitale presenta varie fessure e fenomeni di distacco; il calcestruzzo armato della struttura di appoggio del serbatoio sommitale presenta ferri di armatura a vista (distacco del calcestruzzo di copriferro) ossidati e presenza di efflorescenze. Il calcestruzzo armato della struttura a pilasti/corone/raggi, mostra la presenza di cavillature che indicano fenomeni di distacco del copriferro.

La struttura necessita di una profonda manutenzione straordinaria, avendo cura di rifare integralmente l'intonaco del serbatoio sommitale previa rimozione di quello in essere. Per quanto riguarda le strutture in calcestruzzo armato si deve provvedere a rimuovere tutte le porzioni di copriferro in fase di distacco, trattare i ferri con passivante e ricostituire il copriferro originale tramite apposita malta fibrorinforzata a ritiro controllato. Nel contempo si dovrà verificare che il ferro di armatura del calcestruzzo armato non abbia subito diminuzioni di sezione a causa dei fenomeni ossidativi. Vista la presenza delle sopra descritte efflorescenze si presume che sia necessario ripristinare la membrana impermeabilizzante interna del serbatoio.

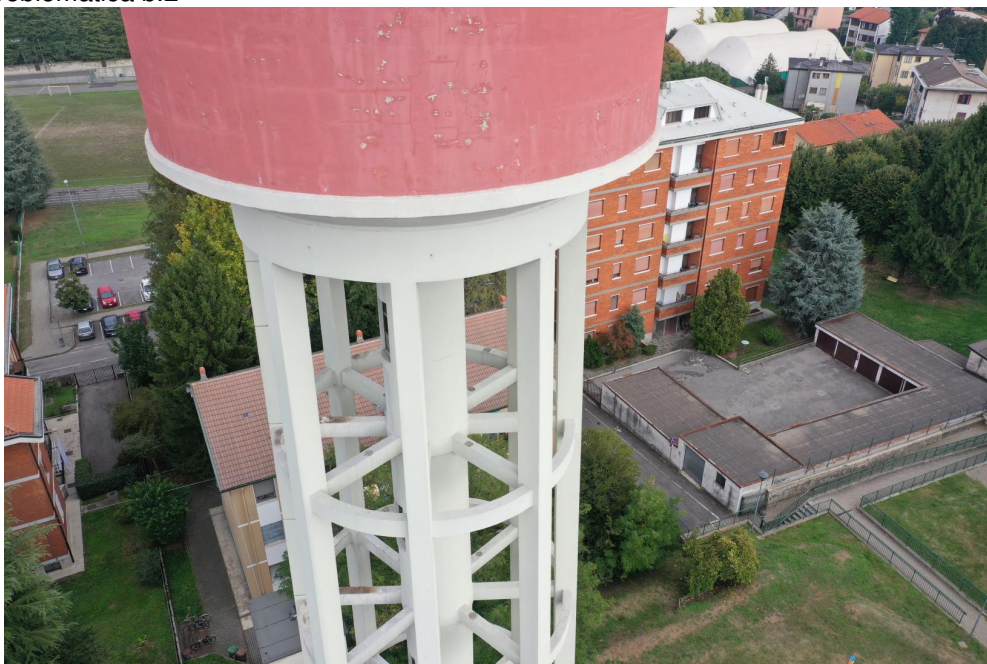
Foto per problematica b.2

- Osservazioni: struttura in buono stato di conservazione, solo presenza di segni di invecchiamento nella tinteggiatura dei pilastri, raggi e corone dovuti agli agenti atmosferici. Nell’intonaco perimetrale esterno del serbatoio cilindro sommitale sono presenti delle efflorescenze. Risulta inoltre danneggiato l’intonaco di un pilastro in CA nel lato verso l’interno della struttura, probabilmente a causa di una perdita d’acqua da un tubo adiacente al pilastro stesso.

- Prescrizioni: verificare lo stato d’impermeabilizzazione del serbatoio sommitale e ripristinare l’intonaco ammalorato del pilastro sopra citato, avendo cura di eliminare la perdita d’acqua (se ancora in essere) dal tubo adiacente al pilastro stesso.

Verificare lo stato d'impermeabilizzazione del serbatoio sommitale e ripristinare l'intonaco ammalorato del pilastro sopra citato, avendo cura di eliminare la perdita d'acqua (se ancora in essere) dal tubo adiacente al pilastro stesso.

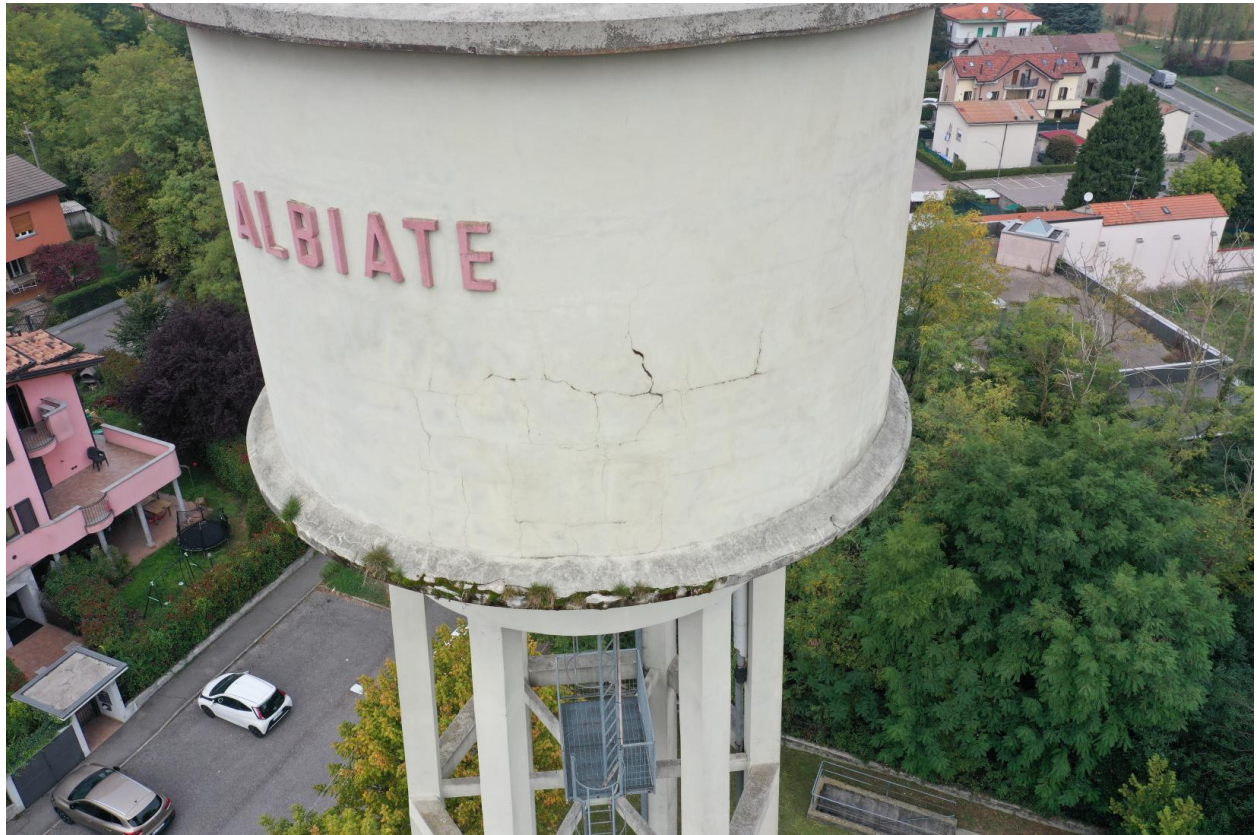
Foto per problematica b.5

- Tipologia costruttiva: torre a base circolare a raggiera, con 6 pilastri in calcestruzzo armato vincolati da “raggi” (uno per ogni pilastro per ciascuna corona, ad eccezione della sommitale) e 3 corone in calcestruzzo armato, serbatoio sommitale cilindrico con base in calcestruzzo armato.
- Osservazioni: struttura in buono stato di conservazione, solo presenza di segni di invecchiamento nella tinteggiatura dei pilastri, raggi e corone dovuti agli agenti atmosferici. Nell’intonaco perimetrale esterno del serbatoio cilindro sommitale sono presenti fessure.
- Prescrizioni: monitorare l’intonaco di rivestimento del serbatoio cilindrico sommitale in quanto è possibile che, col tempo, avvengano distacchi del suddetto intonaco.
- Valutazione sicurezza: non richiesta in quanto la struttura non risulta ricadere in nessuno dei punti esplicitati in premessa.

Monitorare l'intonaco di rivestimento del serbatoio cilindrico sommitale in quanto è possibile che, col tempo, avvengano distacchi del suddetto intonaco.

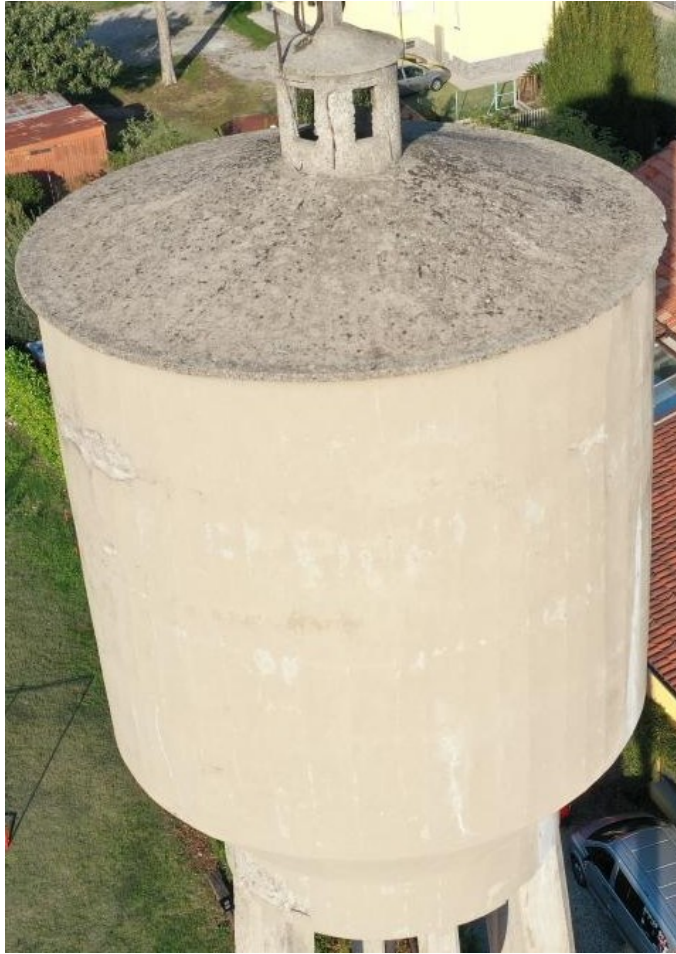
Foto per problematica b.2

- Osservazioni: struttura vetusta, presenza di distacchi “profondi” del copriferro delle armature con esposizione dei ferri di armatura agli agenti atmosferici in un numero limitato di punti della struttura (di cui i più significativi sono un paio di punti sui pilastri nel tratto tra il serbatoio sommitale e la prima corona sottostante), presenza di una vistosa striatura sulla parete esterna del serbatoio sommitale, dovuta ad una perdita d’acqua dallo stesso quando conteneva acqua. Distacco di intonaco/rasante dalla parete esterna del serbatoio sommitale.

Le strutture in calcestruzzo armato della struttura a pilasti/corone/raggi devono essere risanate dalle porzioni di copriferro in fase di distacco, trattando i ferri con passivante e ricostituendo il copriferro originale tramite apposita malta fibrorinforzata a ritiro controllato. Nel contempo si dovrà verificare che il ferro di armatura del calcestruzzo armato non abbia subito diminuzioni di sezione a causa dei fenomeni ossidativi.

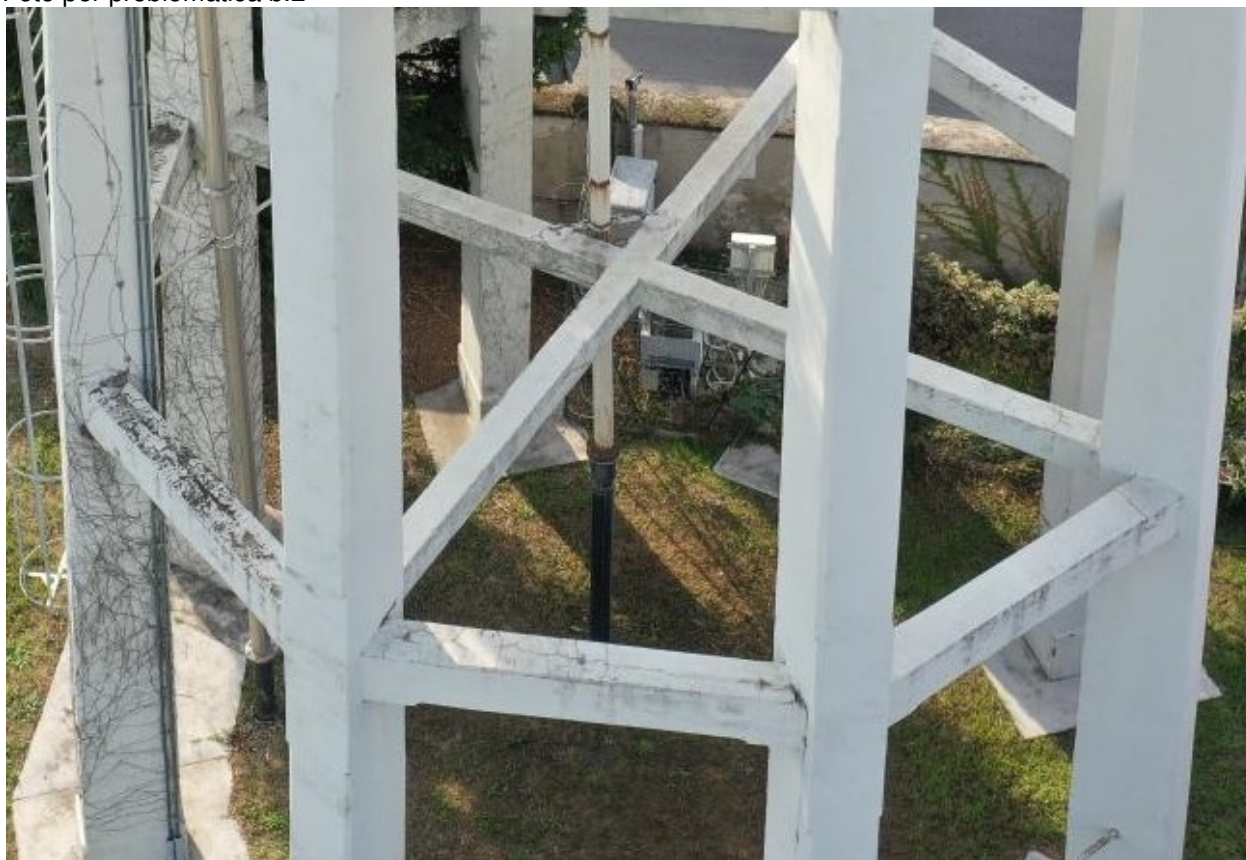
Foto per problematica b.2

- Osservazioni: manufatto vetusto, caratterizzato dalla presenza, in vari punti della superficie in calcestruzzo armato della struttura a pilastri/corone/raggi di lesioni, sintomo iniziale di un futuro distacco di parti di copriferro dei suddetti elementi in calcestruzzo armato.

Struttura in discreto stato di conservazione, presenza di segni di invecchiamento nella tinteggiatura della base del serbatoio sommitale.

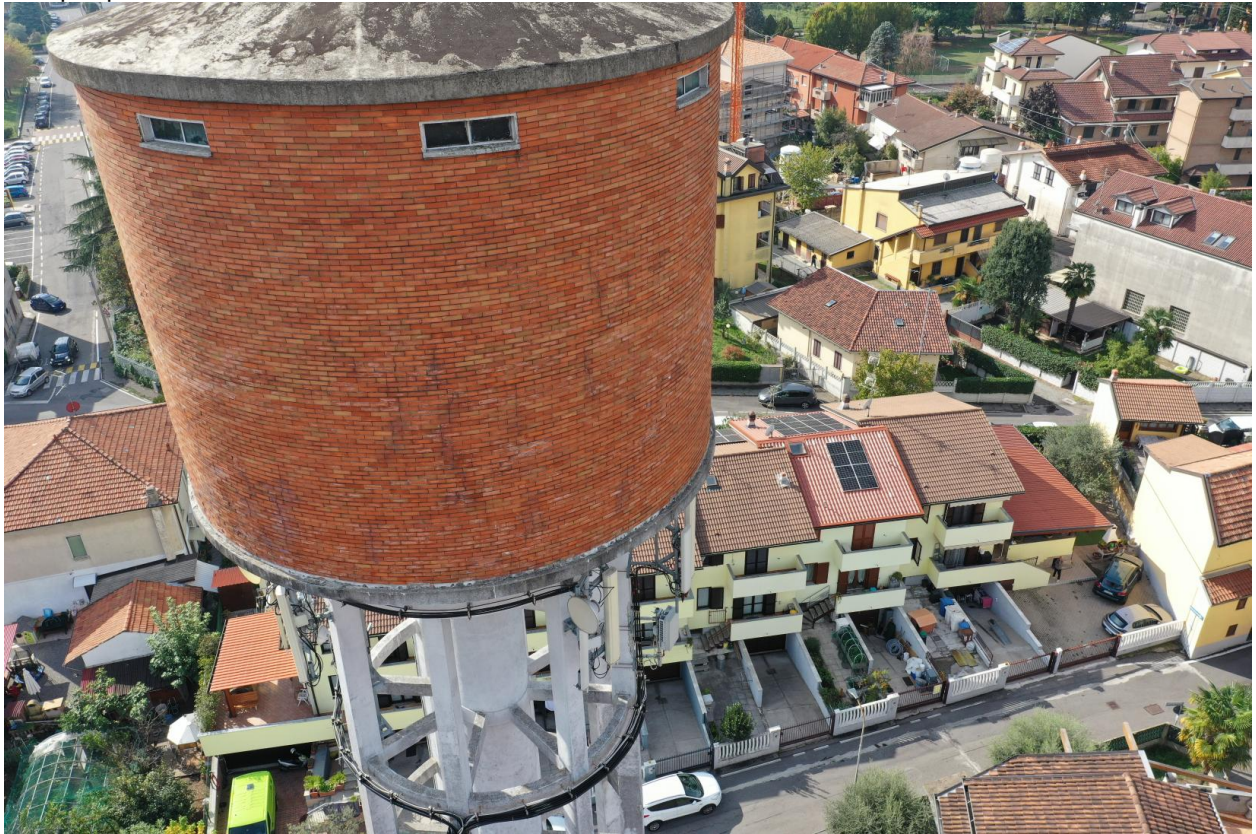
Foto per problematiche b.1, b.2

- Osservazioni: la struttura a pilastri/corone/raggi in calcestruzzo armato presenta alcune lesioni nel copriferro/intonaco, sintomo di un futuro distacco di parti di copriferro dei suddetti elementi in calcestruzzo armato. In un numero limitato di punti il suddetto distacco è già avvenuto. Il serbatoio sommitale, con finitura in mattoni faccia a vista presenta delle crepe e macchie di umidità. Presenza di segni di invecchiamento nella tinteggiatura della struttura a pilastri/corone/raggi.

Monitorare il copriferro delle strutture in calcestruzzo armato della struttura a pilasti/corone/raggi così da intervenire con opportuno risanamento prima che il fenomeno di distacco del copriferro diventi significativo. Il risanamento di dette strutture dovrà essere effettuato rimuovendo le parti di copriferro in fase di distacco, trattando i ferri con passivante e ricostituendo il copriferro originale tramite apposita malta fibrorinforzata a ritiro controllato.

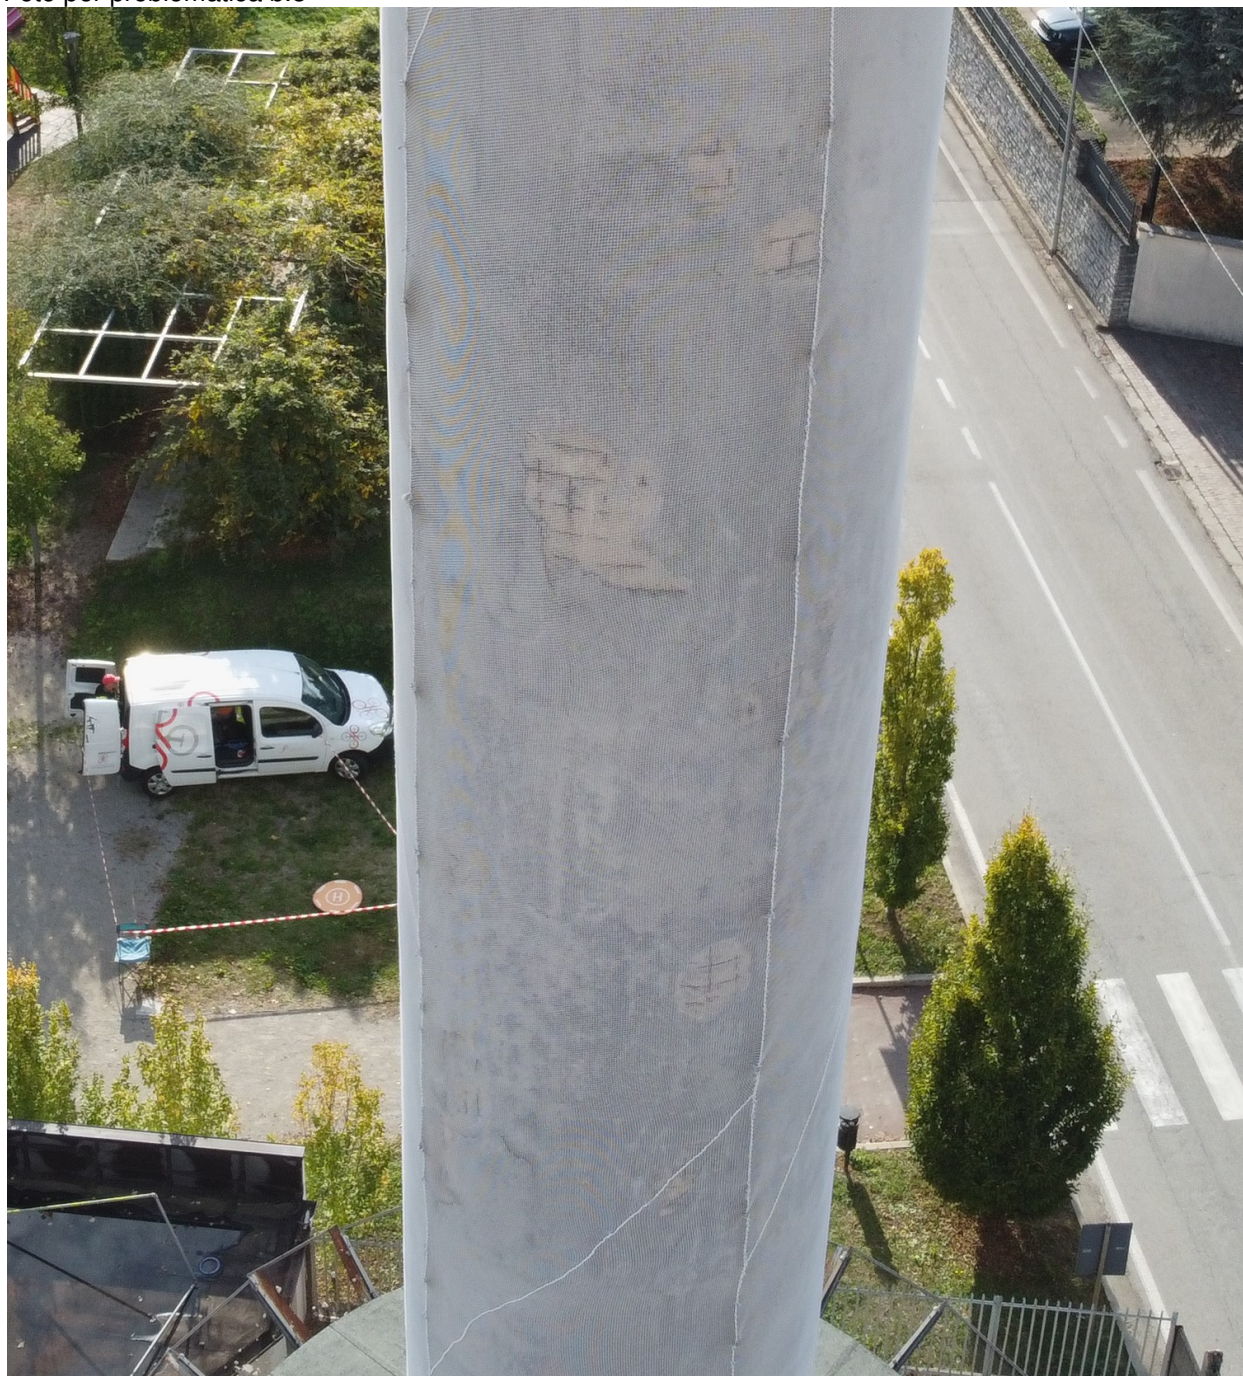
Foto per problematica b.3

Non è possibile effettuare una disamina completa della struttura in quanto il manufatto risulta interamente coperto da una rete atta a raccogliere eventuali porzioni d'intonaco che si distacchino dalla struttura.
